PROCEDIMIENTO TECNICO

BUJES TRI-FUNCIONALES®

TEMA: Procedimiento de Inspección y
Reemplazo del Espaciador del
Tubo del Buje

NO. PUBLICACION: L750SP

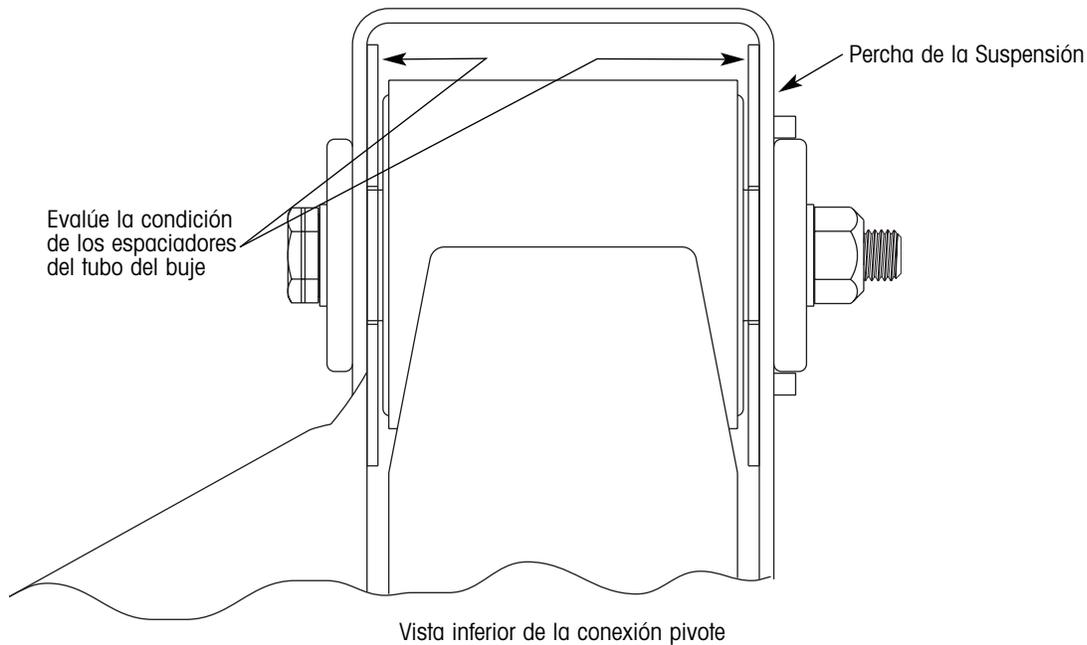
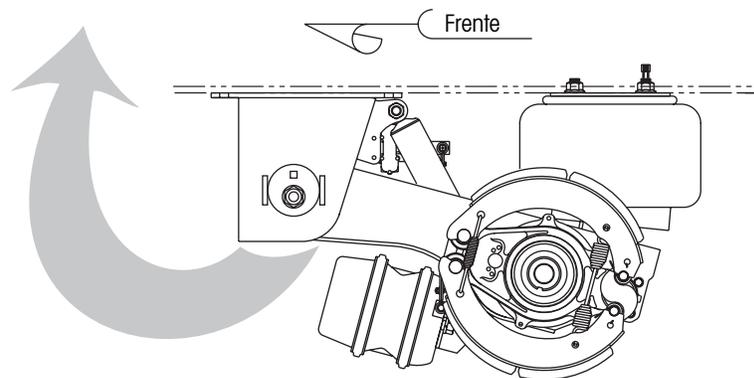
Las inspecciones periódicas son una parte importante de su rutina de mantenimiento de la suspensión de aire. Es de importancia particular la inspección de los espaciadores del tubo del buje, los cuales están localizados dentro de las perchas de la suspensión a cada lado de los BUJES TRI-FUNCIONALES®. Una inspección típica debe incluir una evaluación de cada espaciador del tubo del buje del remolque.

Durante esta inspección, deberá verificarse visualmente que los espaciadores están intactos y que no falten, estén rotos, despedazados o deteriorados. Debido al movimiento de pivote inherente de esta conexión, se espera cierto desgaste en los espaciadores. El "copeado" de los espaciadores, cuando el espaciador del tubo del buje se amolda alrededor del tubo del buje y forma un plato hondo, es normal. Si usted ve estas condiciones, no se requieren más inspecciones. Sus espaciadores del tubo del buje están en condiciones adecuadas de servicio.

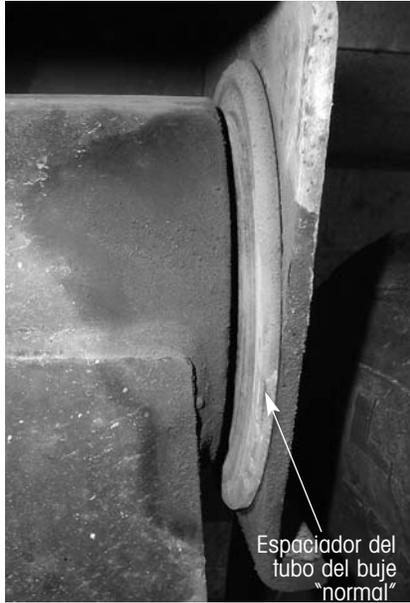
NORMAL

Espaciador del tubo del buje normal

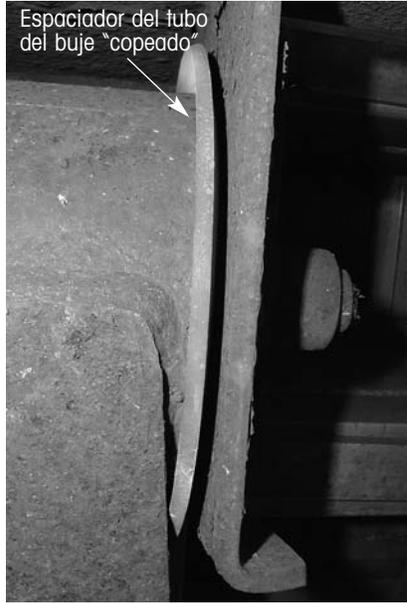
“COPEADO” — NORMAL

Un ejemplo de espaciador del tubo del buje “copeado”. El calor generado por la fricción provoca que el espaciador se “moldee” o “copee” alrededor del buje y del tubo del buje. Esto es normal en la medida en que el espaciador se mantenga intacto y no se rompa o despedace.

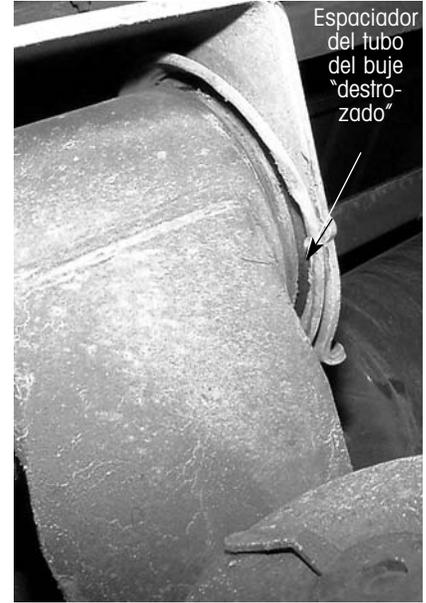
“DESTROZADO” — ANORMAL

Ejemplo de un espaciador de tubo del buje “destrozado”. El espaciador del lado derecho es un ejemplo de desgaste extremo. Su circunferencia ha sido completamente cortada por el tubo del buje.

Si se descubre un espaciador de tubo del buje faltante, roto o despedazado, la conexión pivote de la suspensión debe ser desensamblada y el ensamble eje-viga retirado para verificar desgaste potencial en la viga o en la percha de la suspensión. Consulte la publicación L427SP *Procedimientos de Reemplazo de Bujes* para instrucciones completas de desensamble de la conexión pivote.

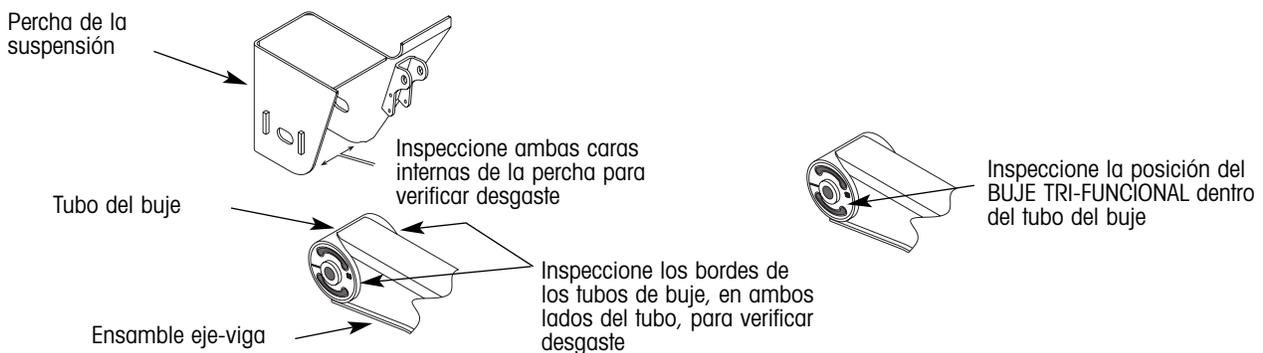
Con el ensamble eje-viga retirado, inspeccione las caras internas de las perchas y los bordes de los tubos de buje para verificar desgaste. También inspeccione la posición del BUJE TRI-FUNCIONAL® dentro del tubo del buje. Las condiciones de estas tres áreas indicarán las reparaciones requeridas o la necesidad de reemplazar alguna parte como se indica en la tabla de la página 6.

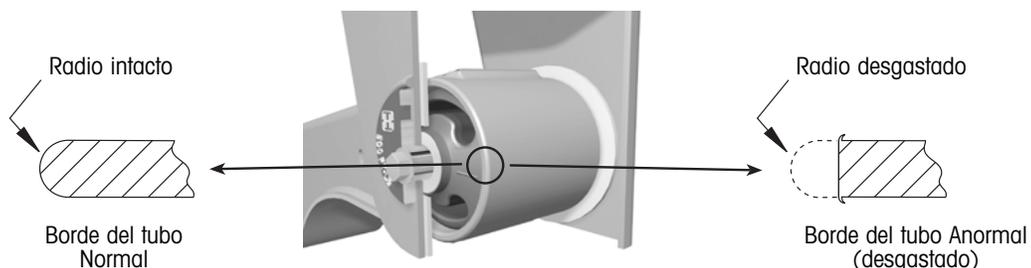
Algo de desgaste (metal pulido) en el borde del tubo del buje es considerado normal debido al movimiento de pivote inherente con esta conexión. Desgaste excesivo en el radio del borde del tubo del buje (metal faltante) es considerado anormal.

Si usted ve este desgaste, el siguiente paso es determinar cuanto desgaste ha ocurrido y si el borde del tubo puede ser reparado o el ensamble eje-viga (o HALFTRAAX) debe ser reemplazado.

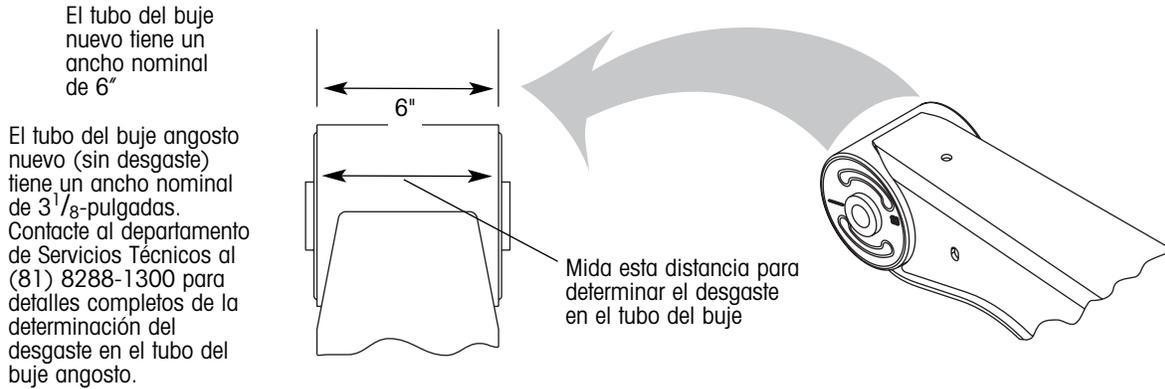
El tubo del buje ancho, cuando esta nuevo, tiene un ancho nominal de 6 pulgadas. La cantidad de desgaste en el tubo del buje puede ser determinado midiendo el ancho del tubo del buje desgastado y restando esta medición del ancho del tubo nuevo. Por ejemplo, suponga que su inspección revela desgaste excesivo en el tubo del buje y la medición del tubo del buje es cinco quince dieciseisavos de pulgada.

Restando cinco quince dieciseisavos a 6 indica la cantidad de material del tubo del buje que se ha desgastado, en este caso un dieciseisavo de pulgada.

$$6" - 5\frac{15}{16}" = \frac{1}{16}"$$

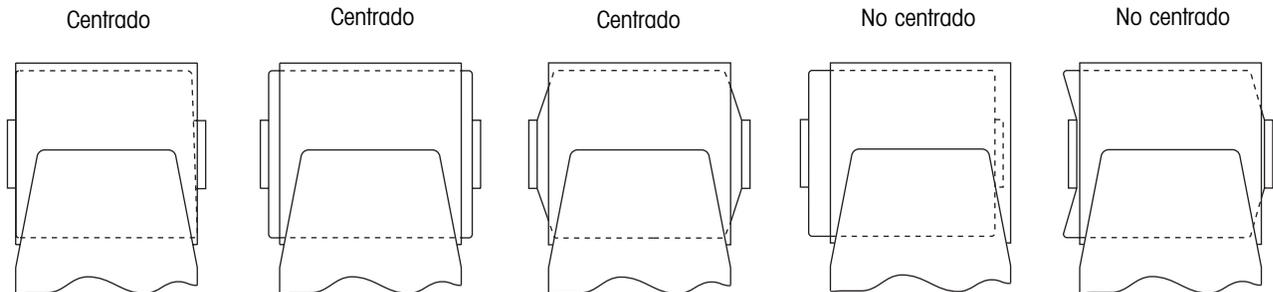
Para propósitos de evaluación, el BUJE TRI-FUNCIONAL se considera centrado o no centrado con respecto al tubo del buje. El BUJE TRI-FUNCIONAL se considera no centrado cuando un parte de el se extiende fuera del tubo del buje hacia un lado y no hacia el otro. Algunos ejemplos típicos se muestran abajo.

Ejemplos típicos de la posición del buje relativo al tubo del buje (no representativo de todos los casos posibles).

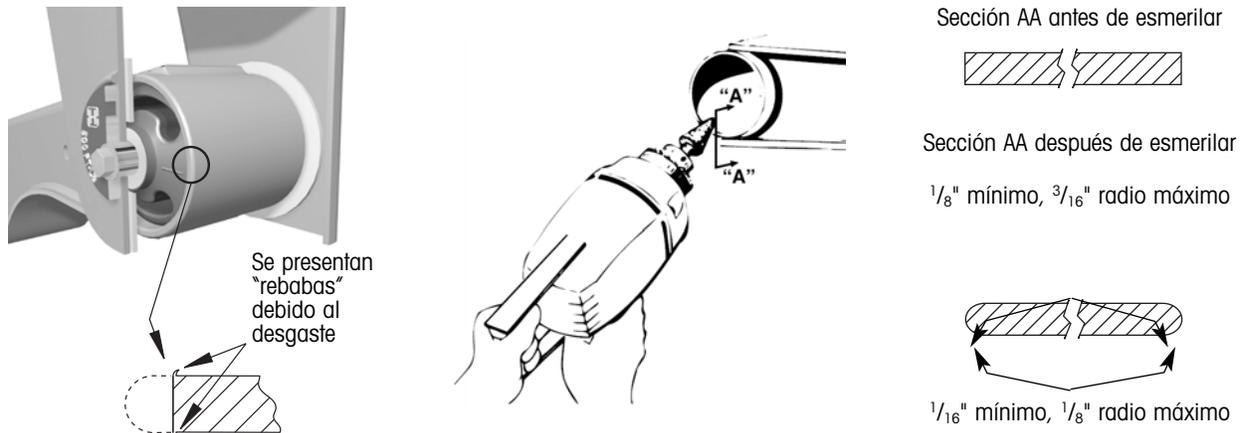
Cuando se desgasta el tubo del buje, una pequeña "rebaba" o "diente" de metal se presenta en los diámetros interno y externo del tubo. A medida que el vehículo gira, el diseño único del BUJE TRI-FUNCIONAL le permite estirarse ligeramente para absorber las fuerzas asociadas con la superficie del camino, carga, etc. Cuando el giro se completa y esas fuerzas particulares ya no están presentes, el BUJE TRI-FUNCIONAL regresa a su posición original. Si la "rebaba" o "diente" en el tubo del buje no es eliminada, puede "morder" el hule del BUJE TRI-FUNCIONAL cuando se estira o puede evitar que regrese a su posición original (inaceptable). Si esto se repite, el BUJE TRI-FUNCIONAL terminará siendo sacado del tubo del buje. El hule del BUJE TRI-FUNCIONAL puede también ser dañado por los bordes irregulares.

Antes de intentar instalar un nuevo buje, el borde desgastado del tubo del buje debe ser reparado. Use un esmerilador para reestablecer un radio en el borde del tubo del buje como se muestra abajo.
